# 発電所建屋を対象とした 室内温熱環境の実態把握と 数値流体解析に関する研究

# 研究目的

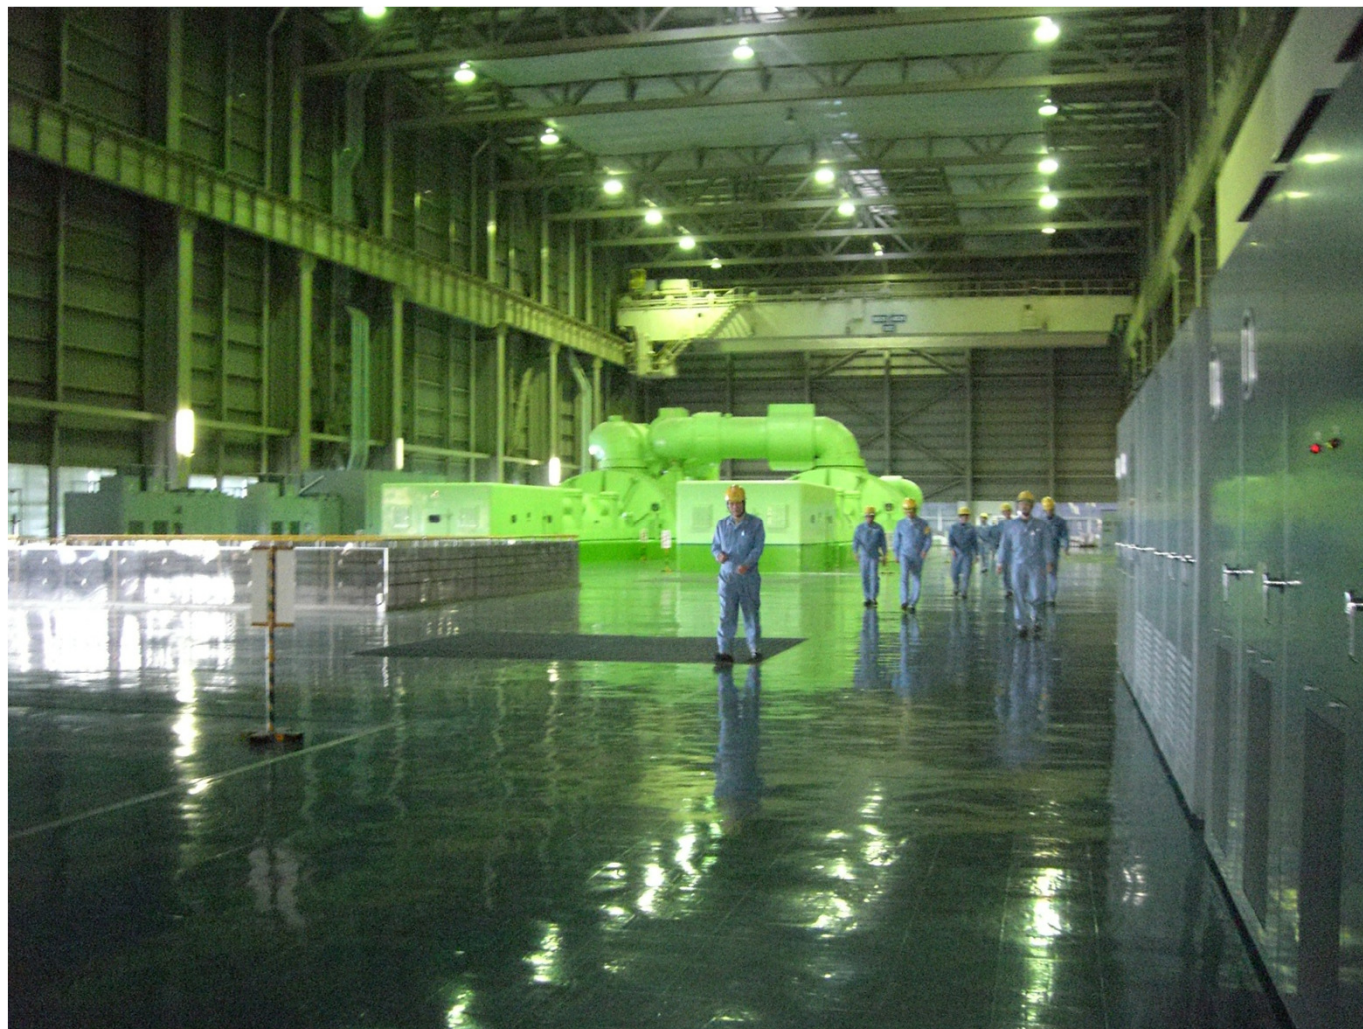
図 実測・解析対象の内部
